História povodní na Dunaji v Bratislave

História povodní na Dunaji v Bratislave (r. 1897 – 2002)

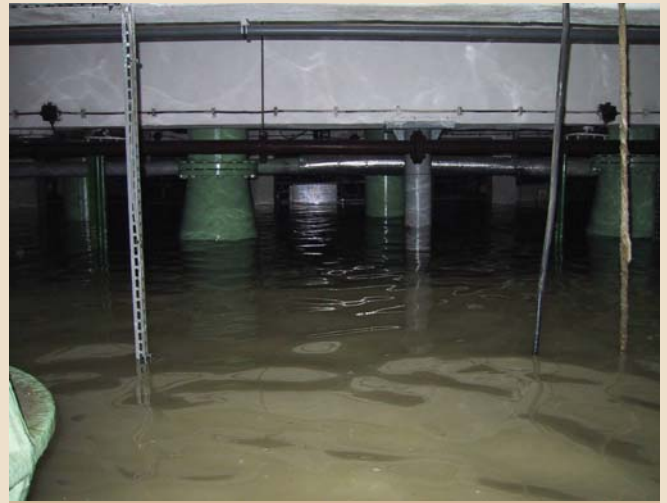
Zaplavený suterén ČS Karlova Ves 15. augusta 2002

Už o deň neskôr bol vyhlásený III., najvyšší st. PA. Prevádzka vodárenských zdrojov podlieha režimu podľa Povodňového plánu. Postupne boli odstavené z prevádzky VZ Sedláčkov ostrov, VZ Pečenský les a napokon i VZ Sihoť. Rovnako i kanalizačné ČS v Devíne a Dev. Novej Vsi. Uzatvorené boli aj všetky ľavobrežné, odľahčovacie stoky, aby sa zamedzilo spätnému vzduti v kanalizačnom systéme mesta. O prijímaných a realizovaných opatreniach bol priebežne informovaný Technický štáb Ústrednej povodňovej komisie. Situácia sa neustále zhoršovala, najdramatickejšia nastala 15. augusta v popoludňajších hodinách, kedy bola ČS v Karlovej Vsi vrátane káblových kanálov v TS zaplavená už natoľko, že bolo z hľadiska bezpečnosti prevádzky nevyhnutné tieto zariadenia odstaviť z prevádzky. Na druhý deň o 04:00 Dunaj v Bratislave kulminoval pri stave 991cm a postupne sa začala situácia normalizovať. 19. augusta bola situácia už natoľko stabilizovaná, že mohli začať sanačné práce, odstraňovanie následkov, likvidácia škôd a postupné čistenie a dezinfekcia objektov a zariadení zasiahnutých povodňovou vlnou. O dramatickom priebehu
