História povodní na Dunaji v Bratislave

História povodní na Dunaji v Bratislave (r. 1897 – 2002)

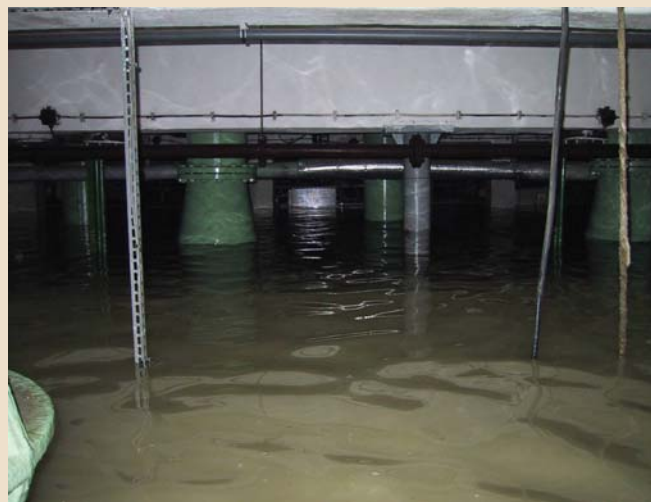
Zaplavený suterén ČS Karlova Ves 15. augusta 2002

Už o deň neskôr bol vyhlásený III., najvyšší st. PA. Prevádzka vodárenských zdrojov podlieha režimu podľa Povodňového plánu. Postupne boli odstavené z prevádzky VZ Sedláčkov ostrov, VZ Pečenský les a napokon i VZ Sihoť. Rovnako i kanalizačné ČS v Devíne a Dev. Novej Vsi. Uzatvorené boli aj všetky ľavobrežné, odľahčovacie stoky, aby sa zamedzilo spätnému vzdutiu v kanalizačnom systéme mesta. O prijímaných a realizovaných opatreniach bol priebežne informovaný Technický štáb Ústrednej povodňovej komisie. Situácia sa neustále zhoršovala, najdramatickejšia nastala 15. augusta v popoludňajších hodinách, kedy bola ČS v Karlovej Vsi vrátane káblových kanálov v TS zaplavená už natoľko, že bolo z hľadiska bezpečnosti prevádzky nevyhnutné tieto zariadenia odstaviť z prevádzky. Na druhý deň o 04:00 Dunaj v Bratislave kulminoval pri stave 991cm a postupne sa začala situácia normalizovať. 19. augusta bola situácia už natoľko stabilizovaná, že mohli začať sanačné práce, odstraňovanie následkov, likvidácia škôd a postupné čistenie a dezinfekcia objektov a zariadení zasiahnutých povodňovou vlnou. O dramatickom priebehu
